DISCIPLINA: PROJETO DE TCC II

**TEMA: RESTAURAÇÃO DE PAVIMENTO FLEXÍVEIS EM ÁREA INDUSTRIAL:
Estudo de caso na área da Alumar (Redução, Refinaria e Porto) na cidade de
São Luis/MA**

**TEMA: RESTAURAÇÃO DE PAVIMENTO FLEXÍVEL EM ÁREA INDUSTRIAL:
Estudo de caso no Consórcio Alumar. (Redução, Refinaria e Porto) na cidade
de São Luis/MA**

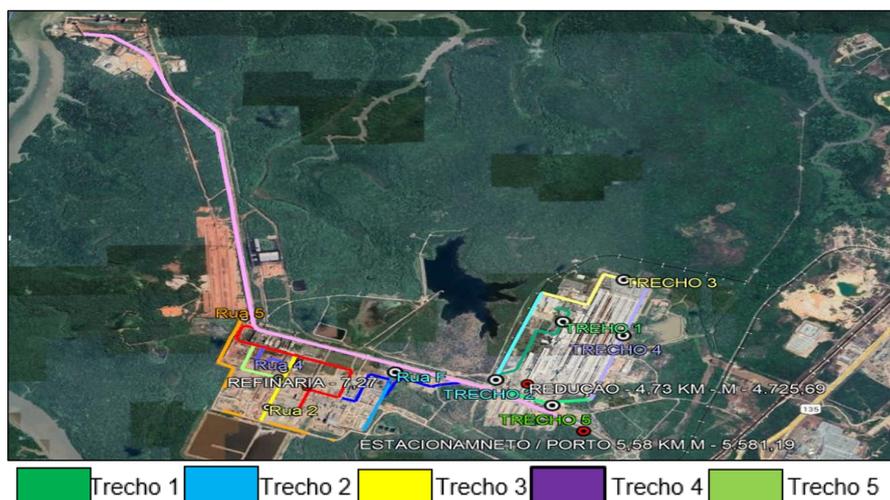
Figura 2 – Imagem do Consórcio Alumar - vista aérea

Como podemos observar na Figura 2 abaixo, os traçados nas cores destacadas em diferentes cores representam os trechos analisados no estudo, sendo que essas cores têm finalidade apenas ilustrativa, sem associação direta com a gravidade dos defeitos observados.

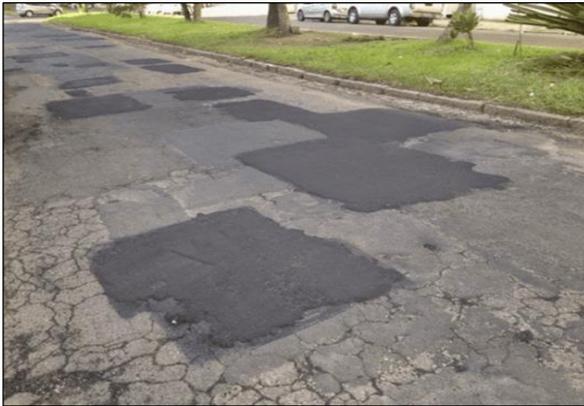
Imagem 3 - Remendo superficial

O trecho 01 tem uma extensão de aproximadamente 4,73 km. Este trecho apresentou condições do pavimento mais homogênia e também o menor grau de deterioração, predominância de remendos, afundamentos laterais e fissuras. A imagem 3 e 4 mostra o trecho 01, a superfície de avaliação, 966,31m e a imagem 5 mostra a imagem aérea do trecho.

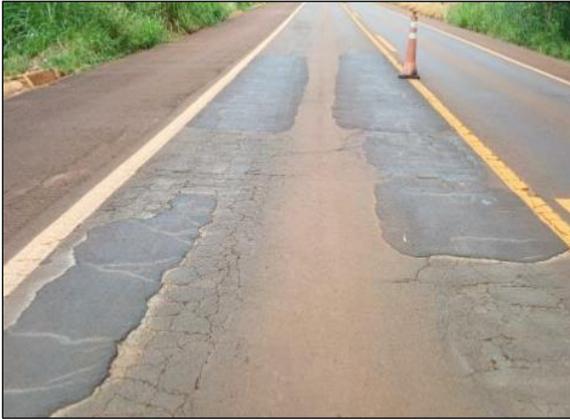
Imagem 6 – Remendos mal feitos

O trecho 02 tem uma extensão de aproximadamente 1 km, fica próximo Lingotes de alumínio, com uma extensão 1.054m, este trecho apresenta maior incidência de remendos e trincas transversais, conforme imagens 6 e 7 e a figura 8 mostra a imagem do trecho.

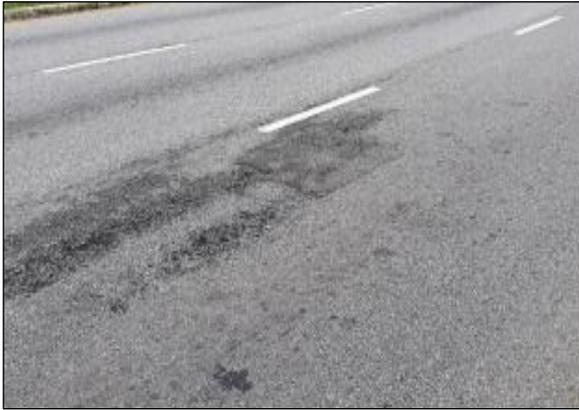
Imagem 9 – Desgaste e remendos

O trecho 03 tem uma extensão de aproximadamente 960,95m, fica próximo subestação de energia elétrica. A Imagem 8 mostra o trecho com presença significativa de desgaste, remendos e trincas longitudinais, a superfície de avaliação conforme fotos 9 e 10 mostram algumas das degradações encontradas.

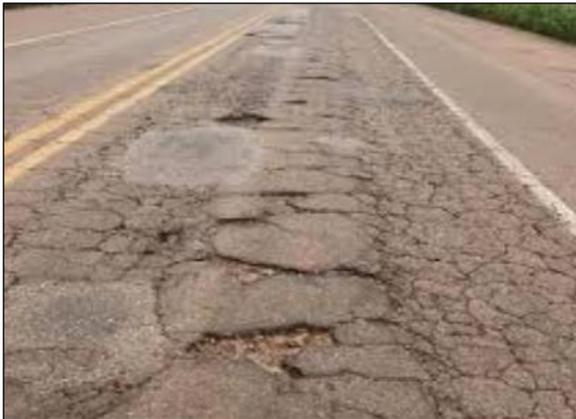
Imagem- 12-Trincas panelas de baixa severidade

O trecho 04 tem uma extensão de aproximadamente 1.155m, fica próximo salas de cubas. A Imagem 11 mostra o trecho com presença significativa de predominância de Trincas, remendos e painéis de baixa severidade, a superfície de avaliação conforme fotos 12 e 13 mostram algumas das degradações encontradas.

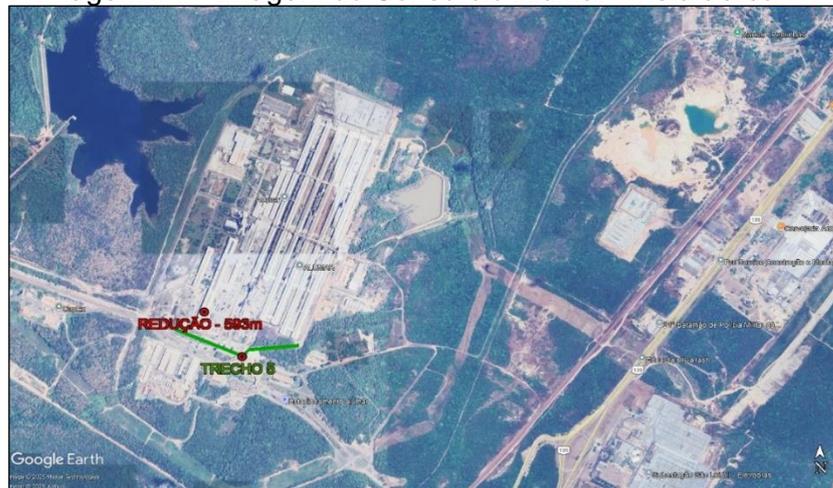
Imagem 14 – Imagem do Consórcio Alumar - vista aérea

O trecho 05 tem uma extensão de aproximadamente 593,95m, fica próximo salas de cubas. A Imagem 14 mostra o trecho com presença significativa de Ondulações no pavimento flexível, a superfície de avaliação conforme Imagem 12 e 13 mostram algumas das degradações encontradas.

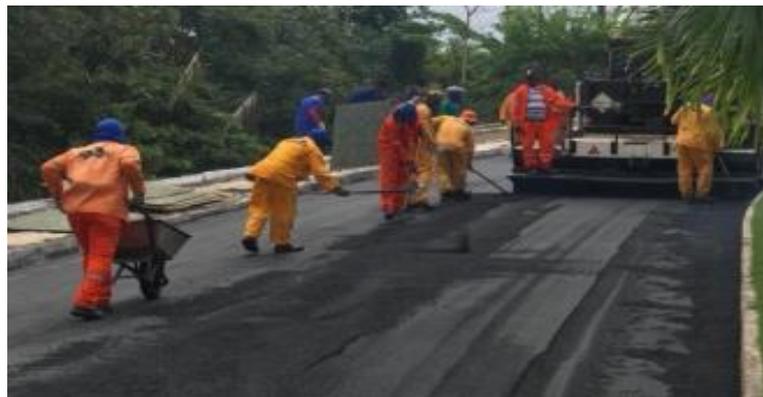
Imagem 17 – Recuperação do trecho 04 - Consórcio Alumar

De acordo com estudos técnicos, vias submetidas a tráfego pesado em ambientes industriais tendem a apresentar degradação precoce, manifestando patologias como afundamentos, trincas e perda de material (Costa et al., 2021a; Oliveira et al., 2023). Esse cenário reforça a necessidade de intervenções periódicas e planejadas de manutenção corretiva, visando garantir segurança viária, prolongamento da vida útil do pavimento e eficiência no escoamento da produção (DNIT, 2020; Andrade; Silva, 2022), como mostra a Imagem 15 e 16:

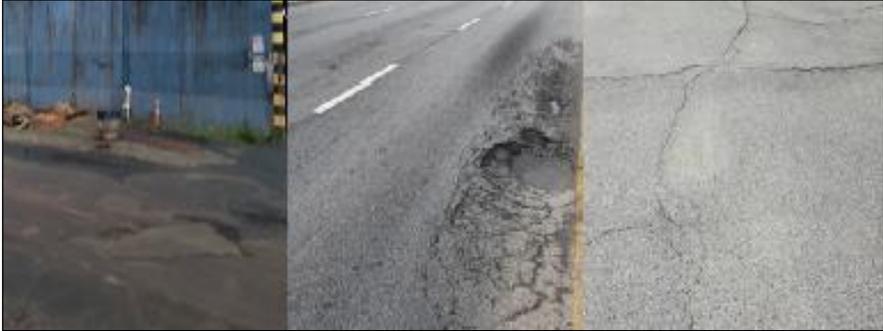
Escrever a patologia	Remendos, afundamentos laterais e fissuras.
<p style="text-align: center;">Imagem: 19 - Desgaste superficial no pavimento flexível</p>

Foram encontradas deteriorações nos trechos 5. A observação dessas ocorrências foi possível por meio de registros fotográficos, conforme observamos nas figuras 19 abaixo:

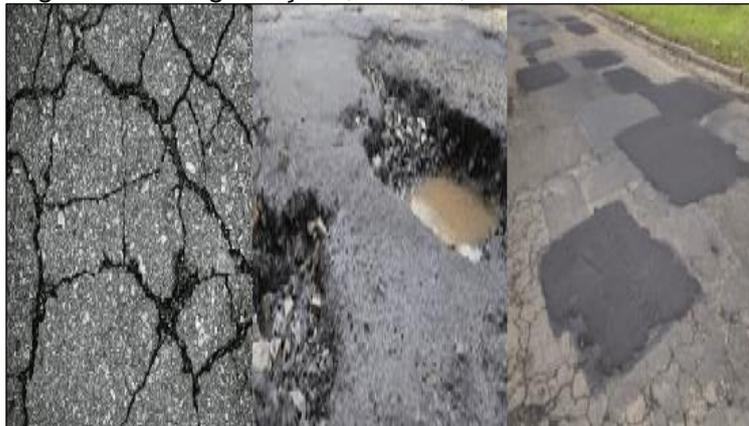
Figura 20 – Degradações, Trincas, buracos e remendos

Conforme a figura 20, ilustra uma via urbana com diversas áreas cobertas por remendos superficiais, técnica comum utilizada na manutenção corretiva de pavimentos flexíveis. Os blocos escuros contrastando com o pavimento original evidenciam intervenções recentes em múltiplos pontos que apresentavam degradações, como trincas, buracos ou desagregações superficiais. A aplicação do remendo superficial visa restaurar temporariamente a integridade funcional da via, proporcionando maior segurança e conforto aos usuários, ainda que sem resolver profundamente as causas das falhas.

mascarar problemas estruturais profundos, principalmente quando não há análise técnica prévia das causas de deterioração.

Além disso, estudos atuais destacam a importância da execução técnica correta do remendo superficial, como limpeza da área, aplicação de pintura de ligação e compactação adequada, para garantir maior durabilidade da intervenção (Oliveira et al., 2022). Intervenções mal executadas, como bordas mal seladas ou ausência de nivelamento, tendem a permitir infiltração de água, o que favorece o surgimento de novas falhas em pouco tempo.

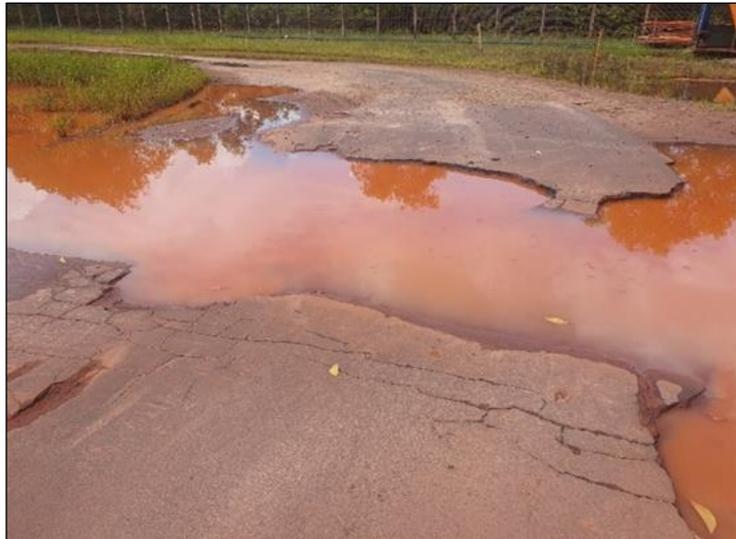
Imagem 21 – Asfalto quebrado.

A Imagem 21 evidencia um trecho de via pavimentada com asfalto visivelmente deteriorado, apresentando rachaduras, desagregações e acúmulo de água pluvial. Essa condição é típica de patologias em pavimentos flexíveis causadas por uma combinação de ações de intempéries (chuvas frequentes e variações térmicas) e falhas construtivas, especialmente a deficiência na compactação das camadas inferiores, como o subleito ou sub-base.

A presença de poças de água evidencia o problema da drenagem inadequada e potencializa os danos ao pavimento, uma vez que a infiltração da água pelas trincas acelera o processo de erosão das camadas internas e compromete a sua estrutura de forma progressiva. A ação da água, aliada ao tráfego pesado recorrente

em áreas industriais, como indicado no estudo de caso, agrava ainda mais os efeitos das fissuras, afundamentos e deformações plásticas (DNIT, 2020).

Segundo estudos recentes, o baixo grau de compactação e a má execução das camadas de base e sub-base são os principais fatores que favorecem o surgimento precoce de manifestações patológicas em pavimentos flexíveis (Silva, Santos, 2021). A negligência quanto à preparação adequada do solo e à impermeabilização do sistema pode comprometer a durabilidade da via e exigir intervenções corretivas frequentes, como o remendo profundo ou até a reconstrução total da estrutura.

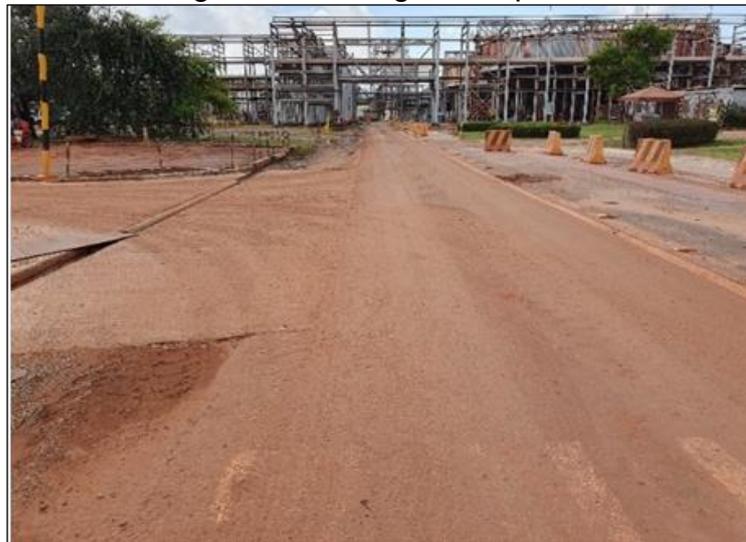
Imagem 22 – Desgaste superficial

A Imagem 22 apresentada ilustra um trecho de pavimento com visível desgaste superficial, fenômeno comum em vias submetidas a ações climáticas intensas e tráfego constante, especialmente em ambientes industriais como o da Imagem. Observa-se a ausência de revestimento asfáltico em diversos pontos, o que indica desagregação da camada superficial do pavimento, provavelmente provocada por variações de temperatura, ação da umidade e envelhecimento natural do ligante asfáltico.

aceleram o processo de degradação. Além disso, em áreas industriais com trânsito de veículos pesados, a ação mecânica intensifica o processo de desgaste.

A ausência de manutenção preventiva e de selagem adequada favorece a penetração de água nas camadas inferiores, o que pode gerar fissuras, trincas e até falhas estruturais, comprometendo a durabilidade e a segurança do pavimento. A adoção de técnicas corretivas como a fresagem e aplicação de novas camadas de revestimento ou o uso de selantes pode restaurar as características funcionais da via e prolongar sua vida útil (FERREIRA et al., 2023a).

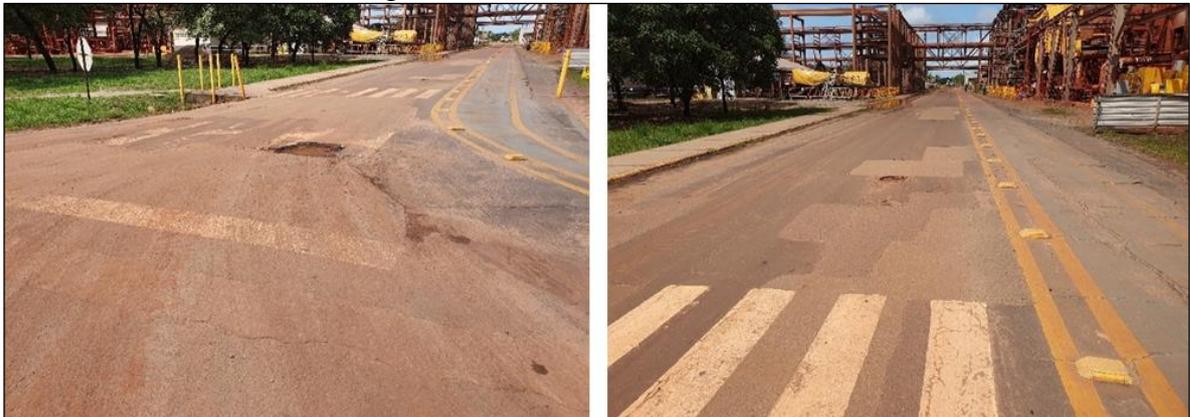
Imagem 23 / 24 – Painelas e buracos.

As Imagem 23 e 24 mostram claramente um pavimento flexível deteriorado, com evidência de fissuras e afundamentos superficiais, problemas típicos em vias de tráfego pesado e exposição prolongada a condições climáticas adversas. Esse tipo de desgaste, principalmente em áreas industriais, resulta do intenso fluxo de veículos pesados, que aplicam pressões mecânicas excessivas sobre a estrutura do pavimento, acelerando a degradação do asfalto (SILVA et al., 2021b).

Além disso, as intempéries, como chuvas frequentes e variações térmicas, contribuem significativamente para a deterioração do ligante betuminoso, reduzindo a aderência entre os agregados e favorecendo a formação de trincas e buracos.

passa por intervenções corretivas, como a aplicação de remendos superficiais ou fresagem da área afetada, seguidas de uma nova camada de revestimento asfáltico, de modo a garantir maior durabilidade e segurança viária (SANTOS et al., 2022a).

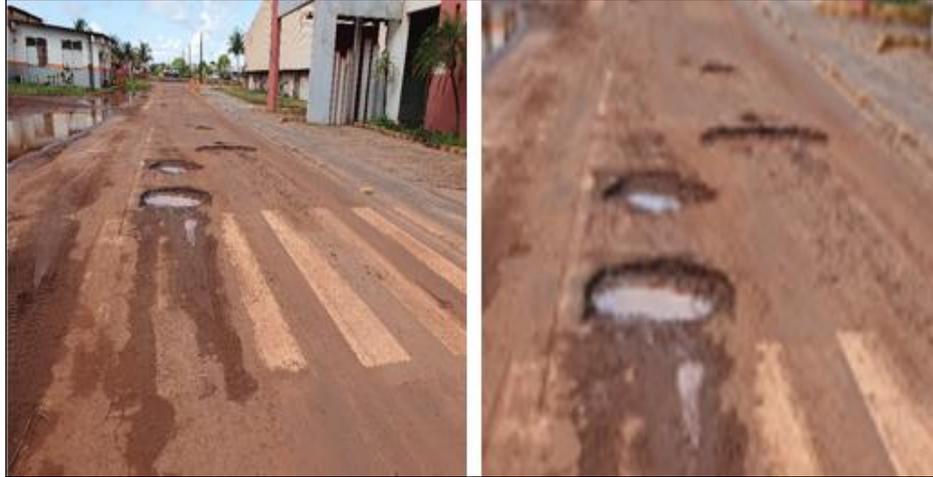
Imagem 25 - Presença de panelas e buraco na via de acesso

Conforme a Imagem 25, a mesma apresentada revela um pavimento flexível em mau estado de conservação, com trincas e desagregações evidentes, típicas de falhas em vias com tráfego intenso de veículos pesados. A deterioração do pavimento é uma consequência comum de cargas mecânicas repetitivas e das condições climáticas adversas, como chuvas frequentes e variações térmicas, que impactam negativamente a estrutura do pavimento, principalmente em áreas industriais (Santos et al., 2022b). O desgaste prematuro é agravado pela falta de manutenção preventiva e pela infiltração de água, que compromete a aderência entre os agregados e acelera a degradação do ligante asfáltico.

A manutenção adequada do pavimento é fundamental para evitar deteriorações graves, como afundamentos e ondulações. Estudos recentes indicam que a intervenção corretiva, por meio da recomposição asfáltica e remendos superficiais, é uma solução eficaz para restaurar as características de segurança e durabilidade das vias. A aplicação de técnicas como a fresagem da área afetada e recapeamento são essenciais para garantir a estabilidade do pavimento, levando em consideração a intensidade do tráfego pesado e as condições climáticas locais, comuns em regiões como o distrito industrial de São Luís do Maranhão (FERREIRA et al., 2023b).

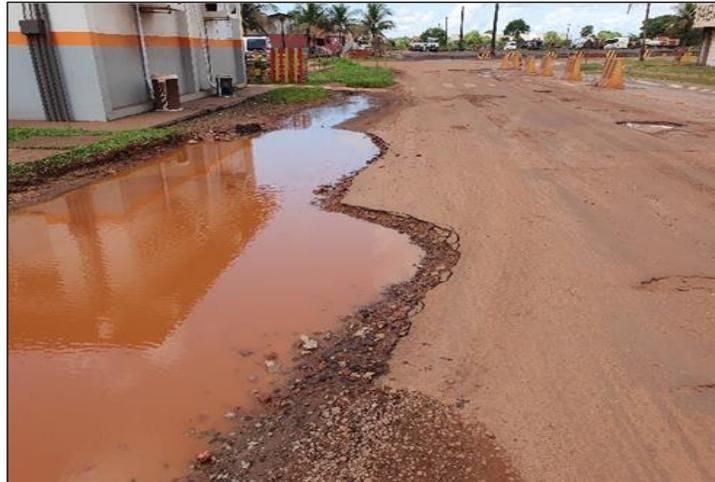
Imagem 26 - Asfalto quebrado na borda da via

A Imagem 26 apresentada mostra um pavimento flexível com evidentes falhas estruturais, incluindo trincas e afundamentos resultantes de tráfego intenso e exposição prolongada a condições climáticas adversas, características comuns em áreas industriais. O tráfego de veículos pesados, como caminhões e máquinas, gera altas cargas mecânicas, que, juntamente com o impacto da umidade e as variações térmicas, comprometem a durabilidade do pavimento. A degradação do asfalto ocorre quando o ligante betuminoso, utilizado na camada superficial, perde suas propriedades devido ao envelhecimento e à exposição constante à água e ao sol (SILVA et al., 2021a).

Além disso, a manutenção preventiva regular, que envolve a inspeção periódica e a aplicação de selantes, é crucial para evitar que pequenas falhas se transformem em danos mais graves, que possam demandar reparos mais caros e complexos (LIMA, COSTA, 2022).

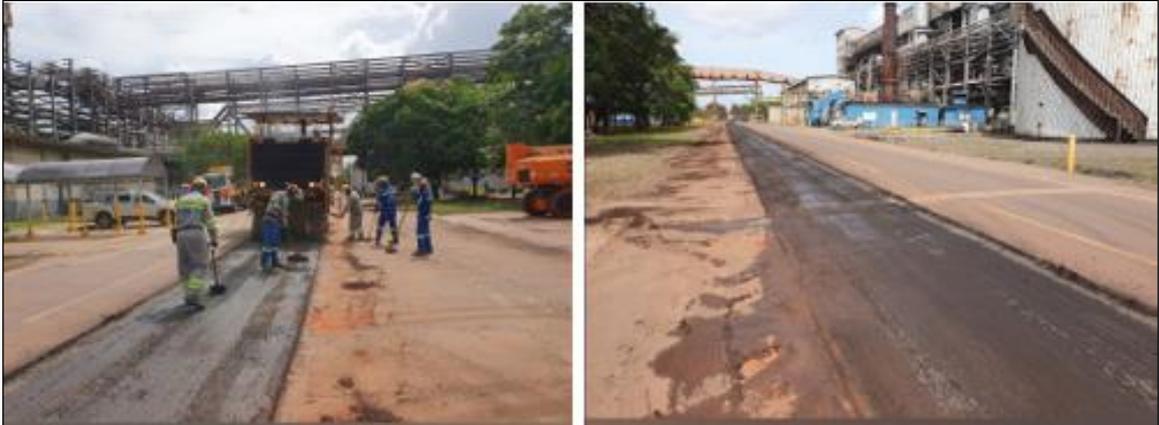
Imagem 27 / 28 - Fresagem de asfalto em operação

Consoante as Imagem 27 / 28, este tipo de fresagem, toda a espessura do pavimento é removida, geralmente com uma profundidade de mais de 5 cm. É utilizada quando o pavimento existente está danificado, deteriorado ou não atende mais aos requisitos de projeto, sendo necessário remover toda a camada de asfalto antes de aplicar uma nova camada.
